RECOMENDACIONES DE RESTAURACIÓN PARA LAS MÁRGENES RIBEREÑAS DE UNA CUENCA URBANA

Palabras clave: recomendación, restauración, márgenes rivereños, cuenca urbana

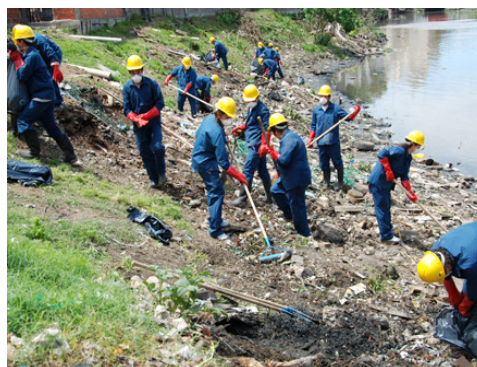
Figura 1. Tareas de limpieza y desmalezado de márgenes en el Riachuelo. (Fuente: www.acumar.gov.ar)

Por otra parte, se han planificado y ejecutado obras y trabajos destinados a la limpieza de márgenes y espejo de agua. Dichos trabajos comprenden la limpieza, mantenimiento, acumulación y traslado del sector de trabajo de los residuos sólidos, semisólidos, peligrosos, patogénicos e industriales de ambas márgenes, así como la desratización y el desmalezado (corte de pasto) (Figura 1).
